F6GTC
Henri JACOB

Collins 516F-2, décembre 2013

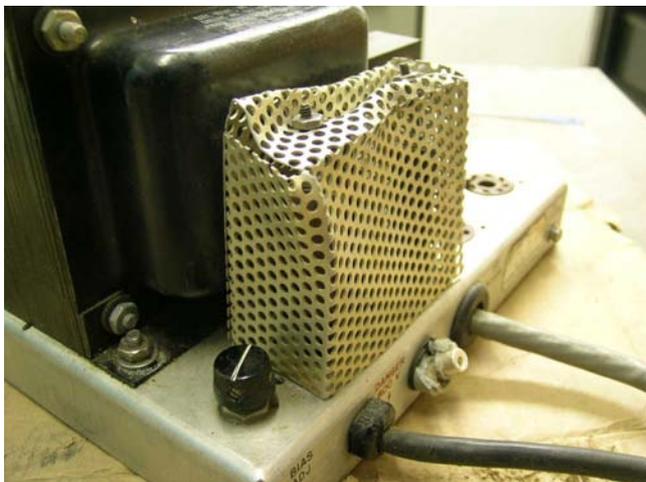
Oupsss !

Sniffff !

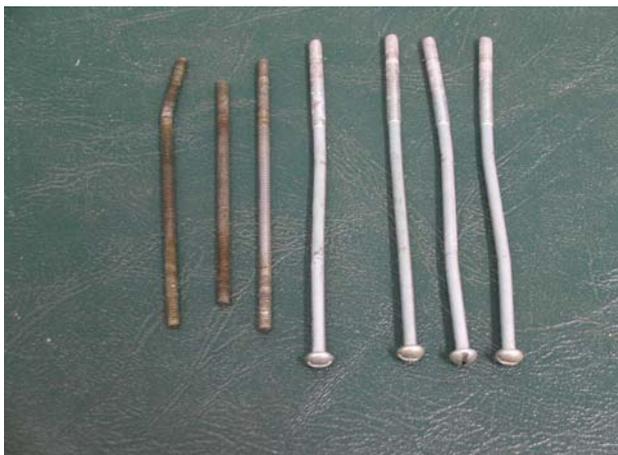
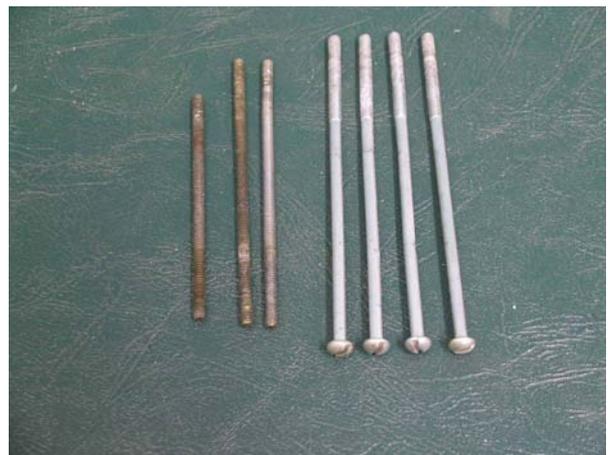
Le 312B-3 passait par là au moment de la photo après démontage complet de l'alim.

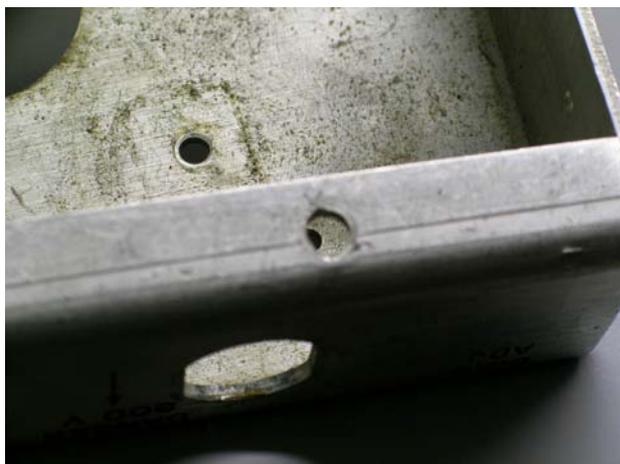
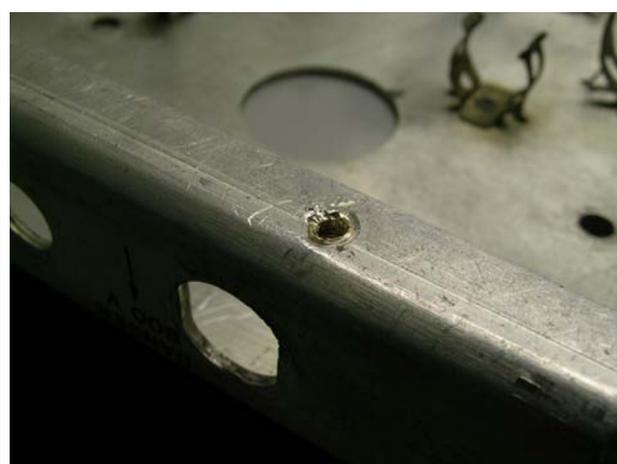
le capot du transformateur avant et après débosselage ; une mise en peinture suivra.

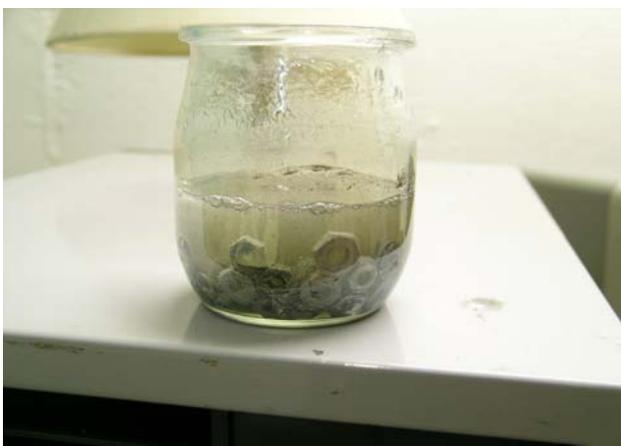
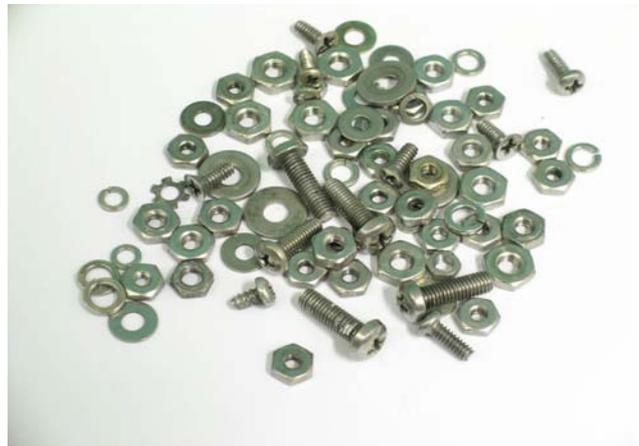
Et voilà le résultat.

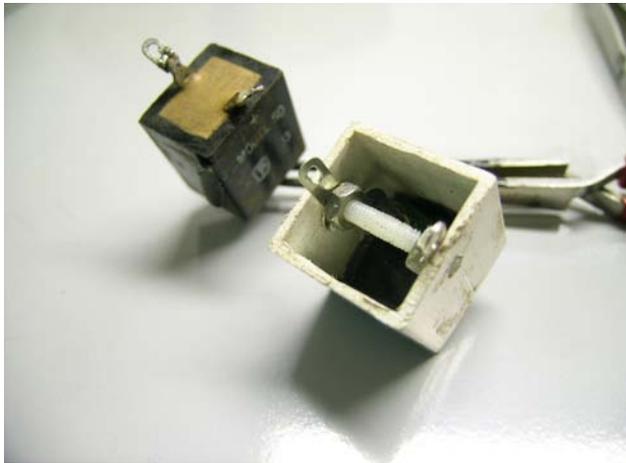
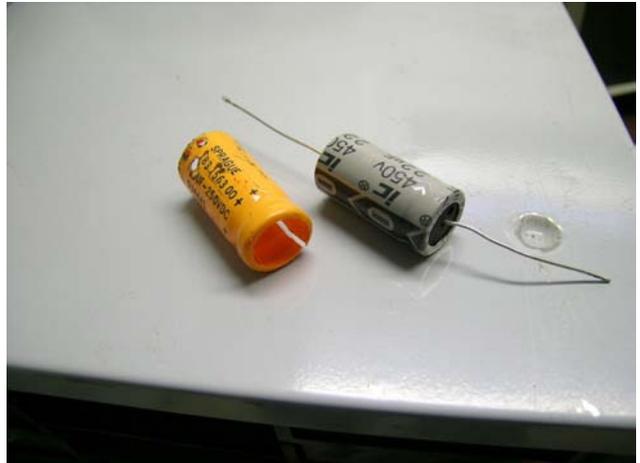
les passe fil desséchés et le porte-fusible moderne et cassé seront remplacés.

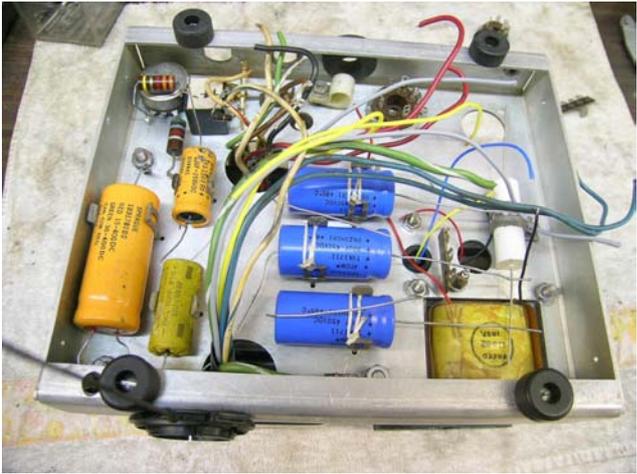
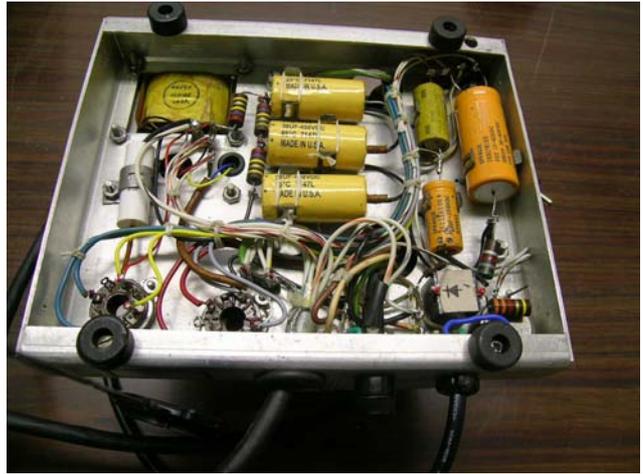
Les résistances montées avec rondelles téflon, le cordon d'alimentation sera gainé avec du thermorétractable, le collier Serflex supprimé , son état me rappelle l'époque du lapin de ma fille s'attaquant au câble du téléphone.

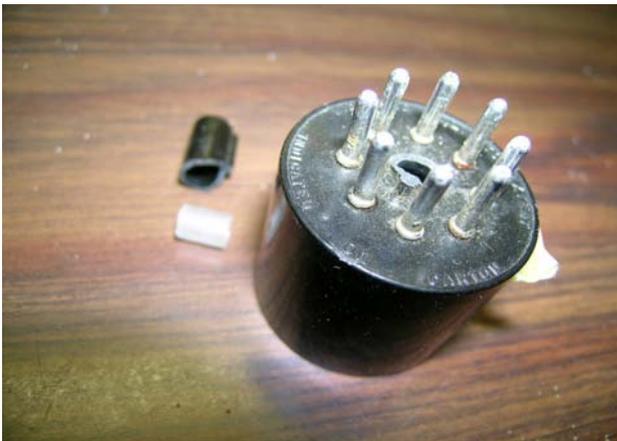
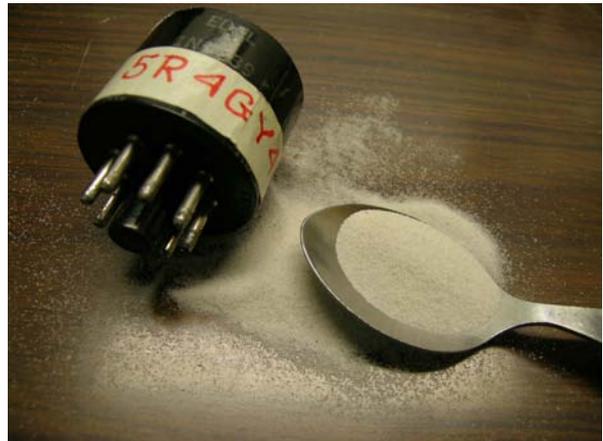
L'étiquette originale et sa reproduction.

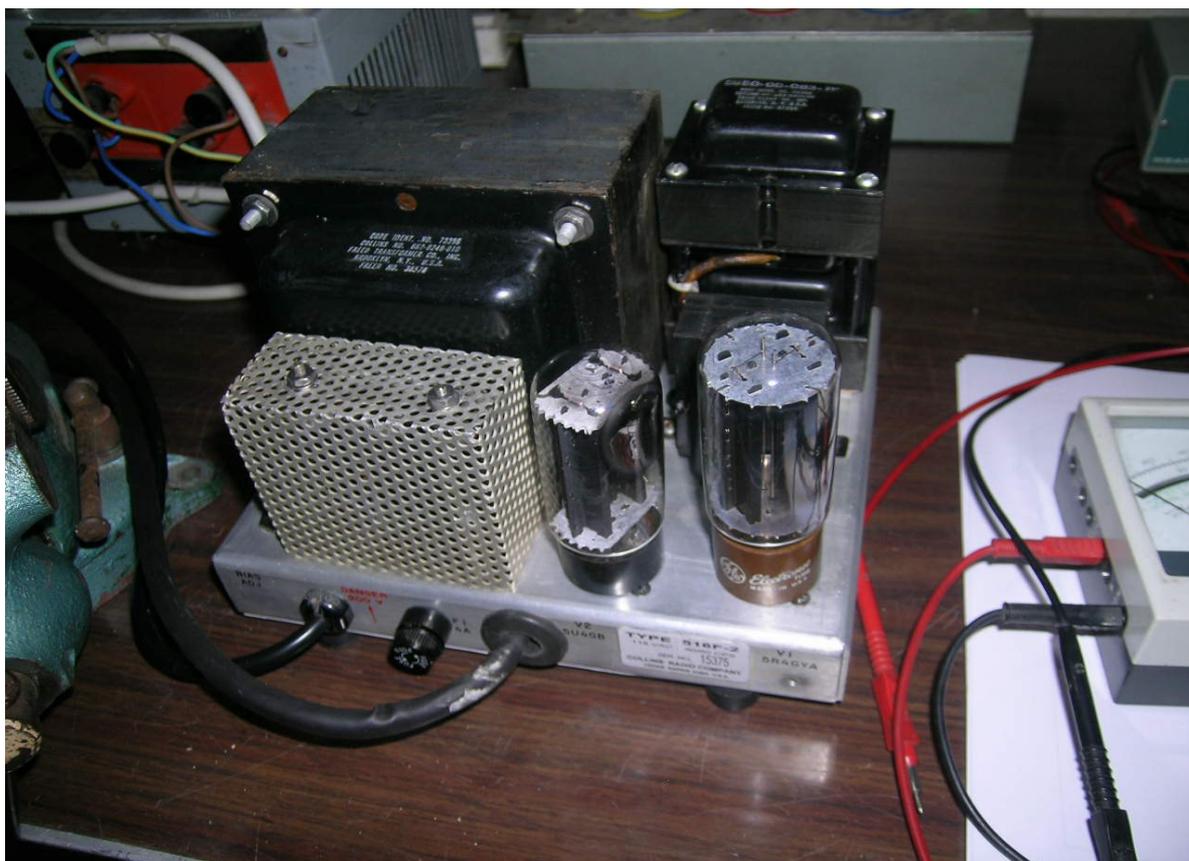
Nouveau fusible, nouveau cordon secteur, les premiers tests sont concluants, reste plus qu'à attendre les tubes en espérant que ce n'est pas le même conducteur de camion que pour l'alimentation.
