European Collins Collector Association

REMISE EN ETAT D'UN PTO par F6CER

Cette fois l'opération se déroule sur un KWM-2A d'un âge respectable ayant vu le jour au début des années 61. Ce malchanceux a fini sa carrière en Allemagne après une série de malheurs qui ont eu raison de lui :

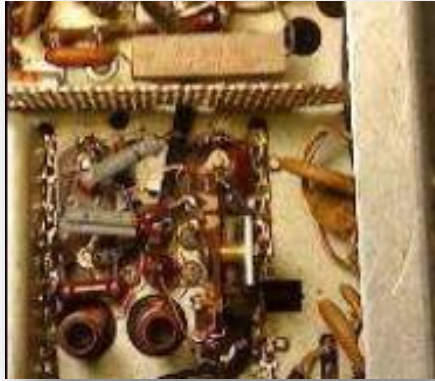
1) Chose extrêmement rare: une grande partie des condensateurs au mica des blocs d'accord semble être passée de vie à trépas et ces pauvres composants ont été remplacés tout à fait curieusement par des condensateurs céramique de qualité assez moyenne.

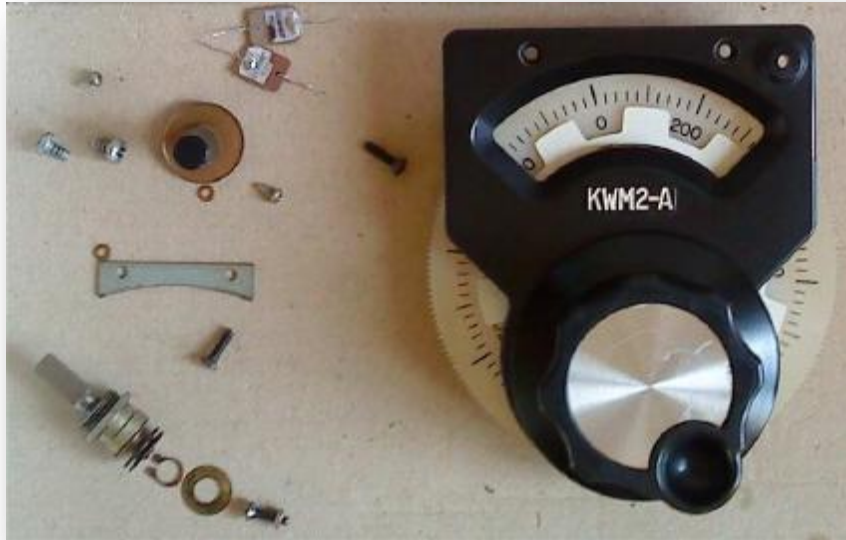
Pendant qu'on y est, on démonte également le bouton de réglage de la pièce de plexiglas sur laquelle est gravée l'alidade. La vis à tête fraisée qui maintient l'enjoliveur du cadran est alors accessible. On doit alors se retrouver avec un tas de pièces (les deux condensateurs céramiques ne font pas partie du lot pour le moment):

Le nettoyage de toutes ces pièces de plastique se fait tout doucement au liquide vaisselle et à l'eau tiède, éviter l'alcool, l'acétone ou les tampons abrasifs sauf peut être pour le bouton, mais attention à ne pas rayer l'insert métallique. Sur le boîtier du PTO: bien insister autour de la partie circulaire du condensateur ajustable qui dépasse car toute trace de saleté à cet endroit risque de causer des instabilités ; On nettoie et on lubrifie ensuite soigneusement l'axe de commande: plusieurs applications d'alcool ménager puis d'huile trois en un avec nettoyage sévère sont souvent nécessaires pour enlever les poussières et autres résidus de graisse durcie et de goudron, on finit par une application généreuse d'huile de vaseline.

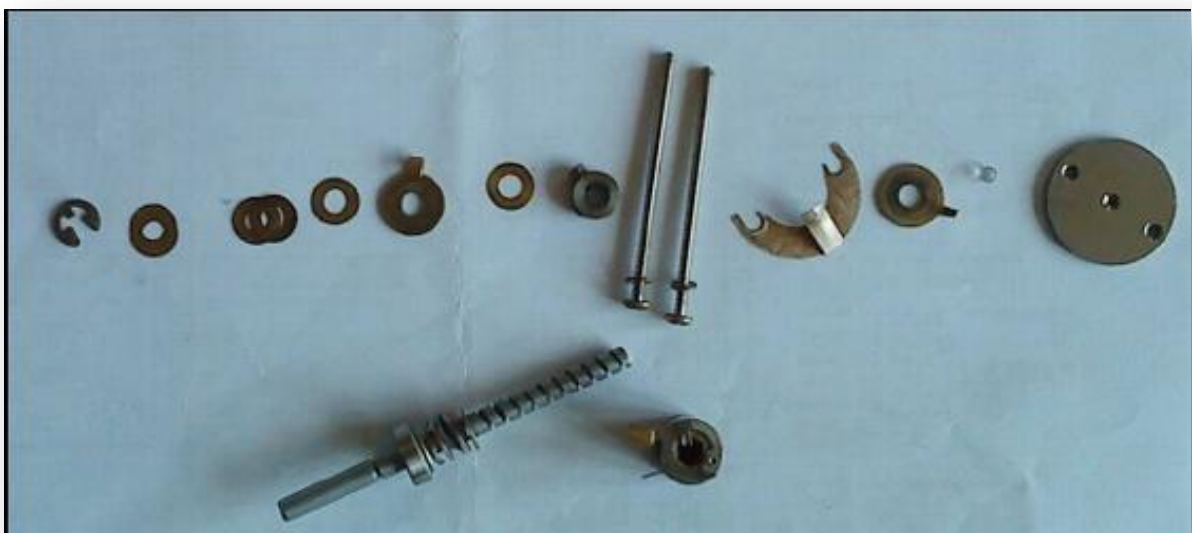
L'ouverture est facile : il suffit de dévisser les deux écrous qui tiennent la face arrière puis le clip de retenue de l'axe de commande et enfin les deux grandes vis qui maintiennent la self variable à noyau plongeur.

Il est assez fortement recommandé de faire quelques photos souvenir et de noter l'ordre de démontage ! Faites aussi bien attention à ne pas égarer la bille de pyrex qui constitue le roulement arrière, en cas de perte il sera quasiment impossible d'en retrouver une autre.

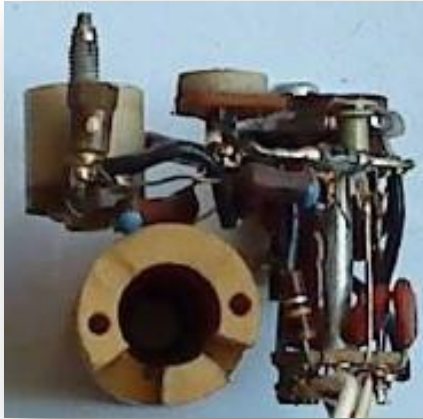
Pour finir de séparer totalement l'électronique du boîtier, on enlève le reste des vis sur le support de lampe, le condensateur ajustable et les fixations des bobines en s'inspirant des photos du site de wb4hfn on arrive alors à ça :

Dans mon cas cela a résolu immédiatement l'énigme du PTO-savonnette : les deux condensateurs de compensation de température d'origine C301 et C305 avaient été sauvagement remplacés par deux condensateurs céramiques de qualité tout à fait médiocre (ceux avec le point bleu sur la photo).

Le PTO ouvert, il vaut mieux en profiter pour changer les condensateurs de 22nF de découplage et de liaison, et de se conformer au dernier schéma en date concernant le condensateur de liaison de la grille de commande C304 (51pF mica) et sa résistance de fuite R301 (47K 1/4W). La 1N34 d'époque assurant le recalage de la fréquence entre USB et LSB est remplacée par une 1N4148 plus actuelle. Il faut ensuite parfaitement nettoyer l'axe fileté, le noyau de ferrite ainsi que les diverses pièces, et enfin soigneusement regraisser toutes les pièces mobiles à l'aide de graisse au lithium que l'on trouve dans les magasins de bricolage. Pour finir la remise à neuf on remonte l'ensemble : Par chance les photos prises lors du démontage sont extrêmement utiles pour ne rien oublier ! Si vous voulez ajouter un peu plus de confort de trafic à votre KWM-2 il est aussi possible de monter un système de RIT comme l'a fait DJ7HS mais attention aux modifications presque irréversibles et à l'intégrité du panneau avant !

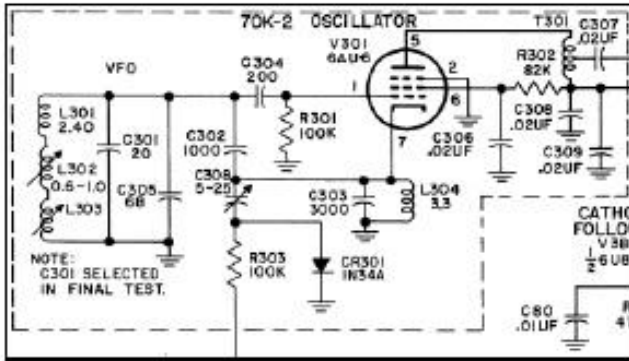
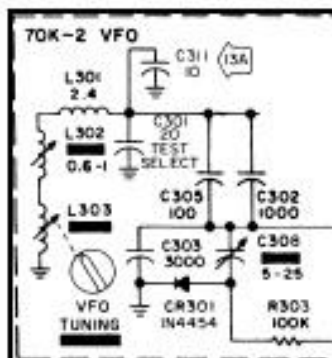
Le PTO a subi quelques évolutions tout au long de sa carrière, en voici quelques modèles du plus vieux au plus récent, schémas glanés sur le net :
