## Tipps zum Collins 51S-1 (1)

## Fehlerquellen auf der Spur...

Olaf Grage, DJ7TE

Der Collins-Rx 51S-1, konzipiert für kommerzielle und militärische Anwendung, erfreut sich immer noch großer Beliebtheit bei Funkamateuren als durchgehender KW-Überwachungsempfänger oder als einzigartiges Dokument exzellenter HF-Ingenieurskunst. Der Autor stellt hier einige Erfahrungen mit dem Gerät vor, die helfen sollen bei Erwerb, Reparatur und Betrieb.

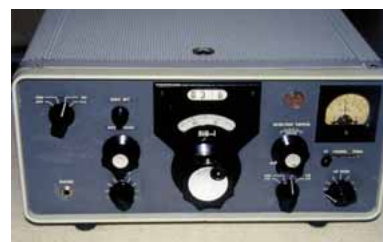
Bild 1: Imitate auf der Frontplatte

auch heute noch und werden leider manchmal als „original“ angeboten. Man erkennt sie jedoch relativ leicht an folgenden charakteristischen Merkmalen oder Imitaten (**Bild 1**):

- Die Skalenabdeckung musste ersetzt werden durch einen Nachbauversuch, der oben nur zwei (original 4) Schrauben aufweist, die Ecken des kHz-Skalenfensters verlaufen halbrund (original eher rechteckig).

- Der Abstimmknopf ist durch ein Totalimitat ersetzt, die Fingergriffmulde liegt innerhalb des vorderen Knopfbereichs (original ragt sie deutlich darüber hinaus), oft läuft der Knopf mangels geeigneter Achsbefestigung nicht zentrisch.

- MHz-Schalter- und Rejection-Tuning-Knopf sind durch Kunststoffimitate ersetzt.
- Die genannten drei Knöpfe haben als Inlays einfaches Silberpapier (original spez. Aluscheiben); kennt man die Collins-Knöpfe, fällt die insgesamt mäßige Material- und Bearbeitungsqualität der Imitate auf.

- Das Instrument ist manchmal nicht „echt“, zwar wurde eine ähnliche Skala eingefügt, aber ein fehlender Schriftzug im unteren Bereich oder gar die Abwesenheit einer Nullpunkt-Korrektur oder der Beleuchtung weisen auf Imitate hin (dazu kann auch noch ein erheblicher technischer Mangel kommen, siehe weiter unten).

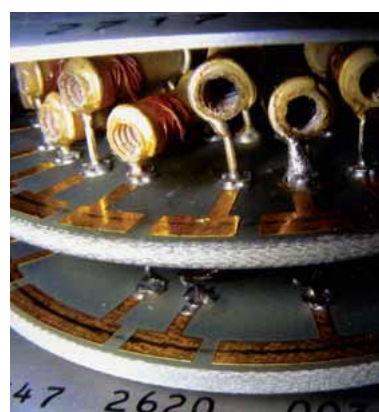
**Bild 5:**  
Nahansicht der Spulen und deren Anschlussdrähte

Nach den Erfahrungen des Autors sind es meistens die Spulen, an denen sich die Fehler konzentrieren (**Bild 5**). Es ist sogar beobachtet worden, dass ein einzelnes Spulendrahtende nicht mit dem Befestigungsstift verlötet worden war, sondern nur herumgewickelt. Dieses unfreiwillige „wire-wrap“ hatte fast 40 Jahre klaglos bis zu seinem Ausfall gearbeitet. Um solche Fehler zu finden, sind kräftiges Punktlicht und eine gute Kleinlupe erforderlich.

Ist man sich über die fehlerhafte Schwingkreisstufe im Klaren, dann hilft (bei Spulenfehlern) eine sehr einfache Methode weiter: Da alle Spulen auf den Schaltscheiben mit ihrem „innen“ liegenden Bein mit Masse Verbindung haben (Serienschaltung bei A3 beachten), muss eine Durchgangsprüfung gegen das Chassis von vorne positiv ausfallen. Dazu sollte man jedoch genau in den entsprechenden Schaltscheibenschicht schauen, welche Spule im Fehlerfall gerade ganz innen an dem Abnahmekontakt liegt. Und dann dreht man sie sich genau nach oben, sodass man Messzugang zu ihrer Kontaktfläche bekommt. Da die Spulen sehr dicht in zwei Ebenen übereinander gepackt liegen, erfordert das einige Sorgfalt.

Der Autor hat an Spulen im Einzelfall auch temporäre, vielleicht auch thermisch bedingte Wackelkontakte erkannt, hier helfen nur Geduld und Ausdauer, um die richtige herauszufinden. In diesen Fällen waren die Lötstellen nicht mehr optimal, gutes Nachlöten brachte Abhilfe. Aber: Lötarbeiten an den Spulenscheiben oder auch an den Kondensator-, Quarz- oder den Schaltscheiben sollte man nicht zu bewerkstelligen versuchen, solange sie im eingebauten Zustand sind, auch wenn es manchmal gelingt – mit einer sehr feinen Lötspitze; die Gefahr von irreparablen Kollateralschäden ist einfach zu groß. Man kennzeichnet auf dem Schaltscheibenmaterial die defekte Spule und baut die Scheibe folgendermaßen aus.

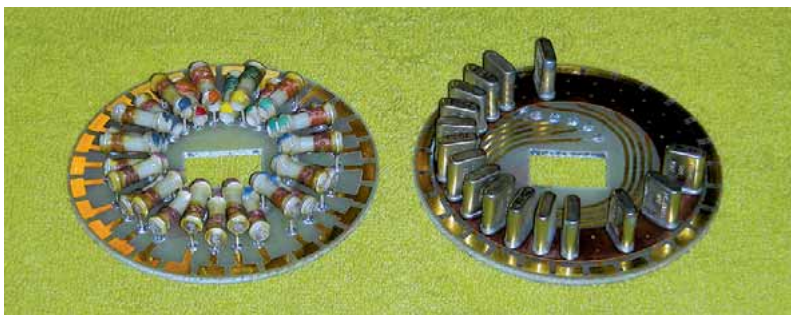
**Bild 6:**  
Zwei herausgenommene Schaltscheiben mit Spulen und Quarzen

Die ausgebaute Scheibe (**Bild 6**) behandelt man mit aller Vorsicht, um nicht durch Unachtsamkeit Drähtchen abzubrechen. Jetzt folgt die genaue optische Untersuchung, der als defekt diagnostizierten Spule. Auch wenn man keinen sichtbaren Schaden, weder an der Goldkontaktseite, noch an der innen liegenden Masseseite auffinden kann, lötet man beide Anschlusskontakte an die Schaltplatine gut nach. Der Autor

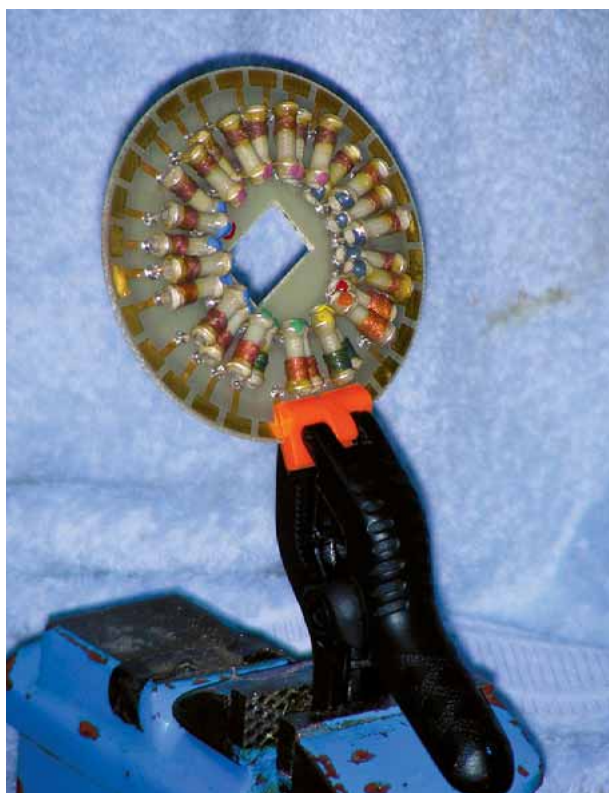
**Bild 7:** Einfache Halterung für Arbeiten an der Spulenscheibe

hat so mehr als einen Fehler behoben! Für diese und die folgenden Arbeiten erstellt man sich eine Halterung, die es ermöglicht, die Schaltscheibe bequem zu bearbeiten (**Bild 7**).

Wenn es erforderlich wird, eine Spule aus der Schaltscheibe zu entfernen, wegen eines losen Anschlussdrahtes beispielsweise oder um sie komplett auszutauschen, so ist das bei dem Packsystem in zwei Etagen für eine oben liegende Spule leicht. Muss jedoch eine untere heraus, so löst man die benachbarte darüber liegende mit einem Bein an ihrem inneren Ende und biegt sie beiseite (**Bild 8**), damit sich die untere überhaupt ordentlich auslöten lässt. Beim Auslöten und Herausziehen einer Spule ergreift man diese nur am Spulenkörper und zieht sie vorsichtig nach oben, nicht jedoch an dem  $\frac{3}{4}$ -kreisförmigen Silberdraht, der die Verbindung zur Platine herstellt. Anderenfalls läuft man Gefahr, dass der Silberdraht sich verbiegend den Spulenkörper verlässt und der Anschlussdraht dabei abreißt. Ähnliches gilt für die Schaltscheibe mit den Quarzen: Bevor man einen Ersatzquarz ordert, versuche man, den „defekten“ durch Nachlöten beider Anschlussdrähte zu reanimieren, der Autor hat das mit einigem Erfolg betrieben. Für alle diese Arbeiten empfiehlt der Autor dringend, eine großflächige Leuchtlupe zu verwenden.
